# HUSKIE STORY

by ASI S.

ตารางแสดงข้อมูลและหมายเลขของ ส.5 (H-43B) ขณะประจำการในกองทัพอากาศไทย

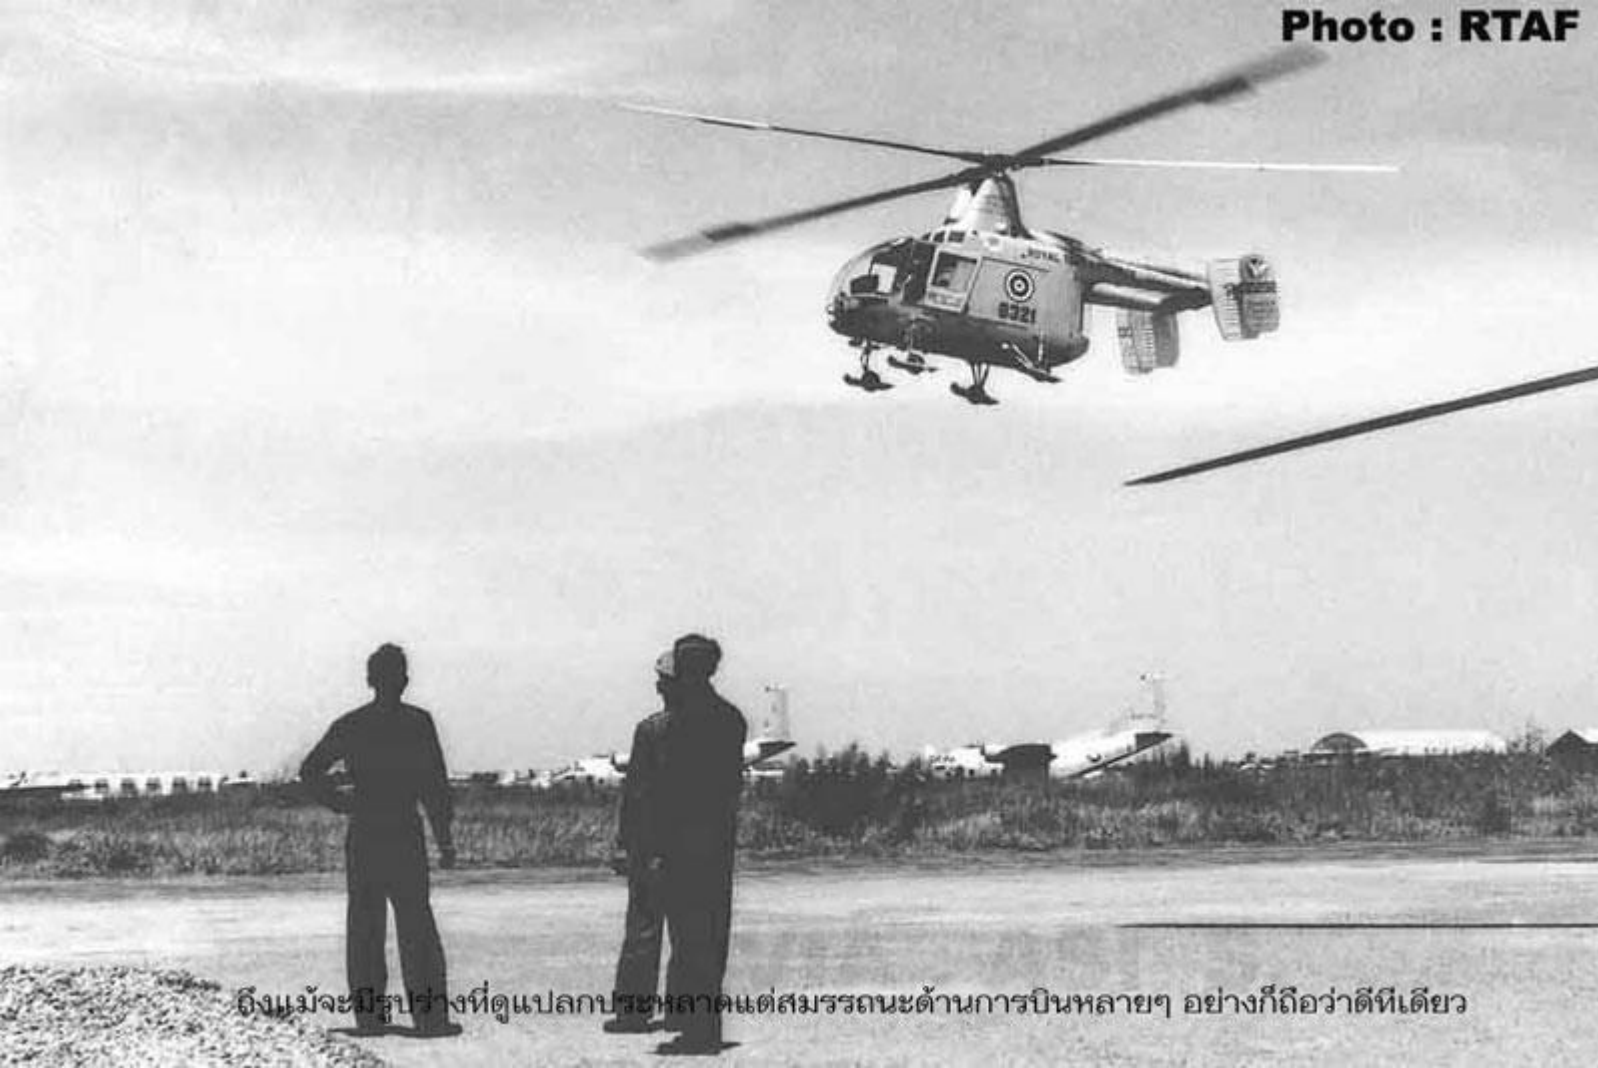
ถึงแม้จะมีรูปร่างที่ดูแปลกประหลาดแต่สมรรถนะด้านการบินหลายๆ อย่างก็ถือว่าดีทีเดียว

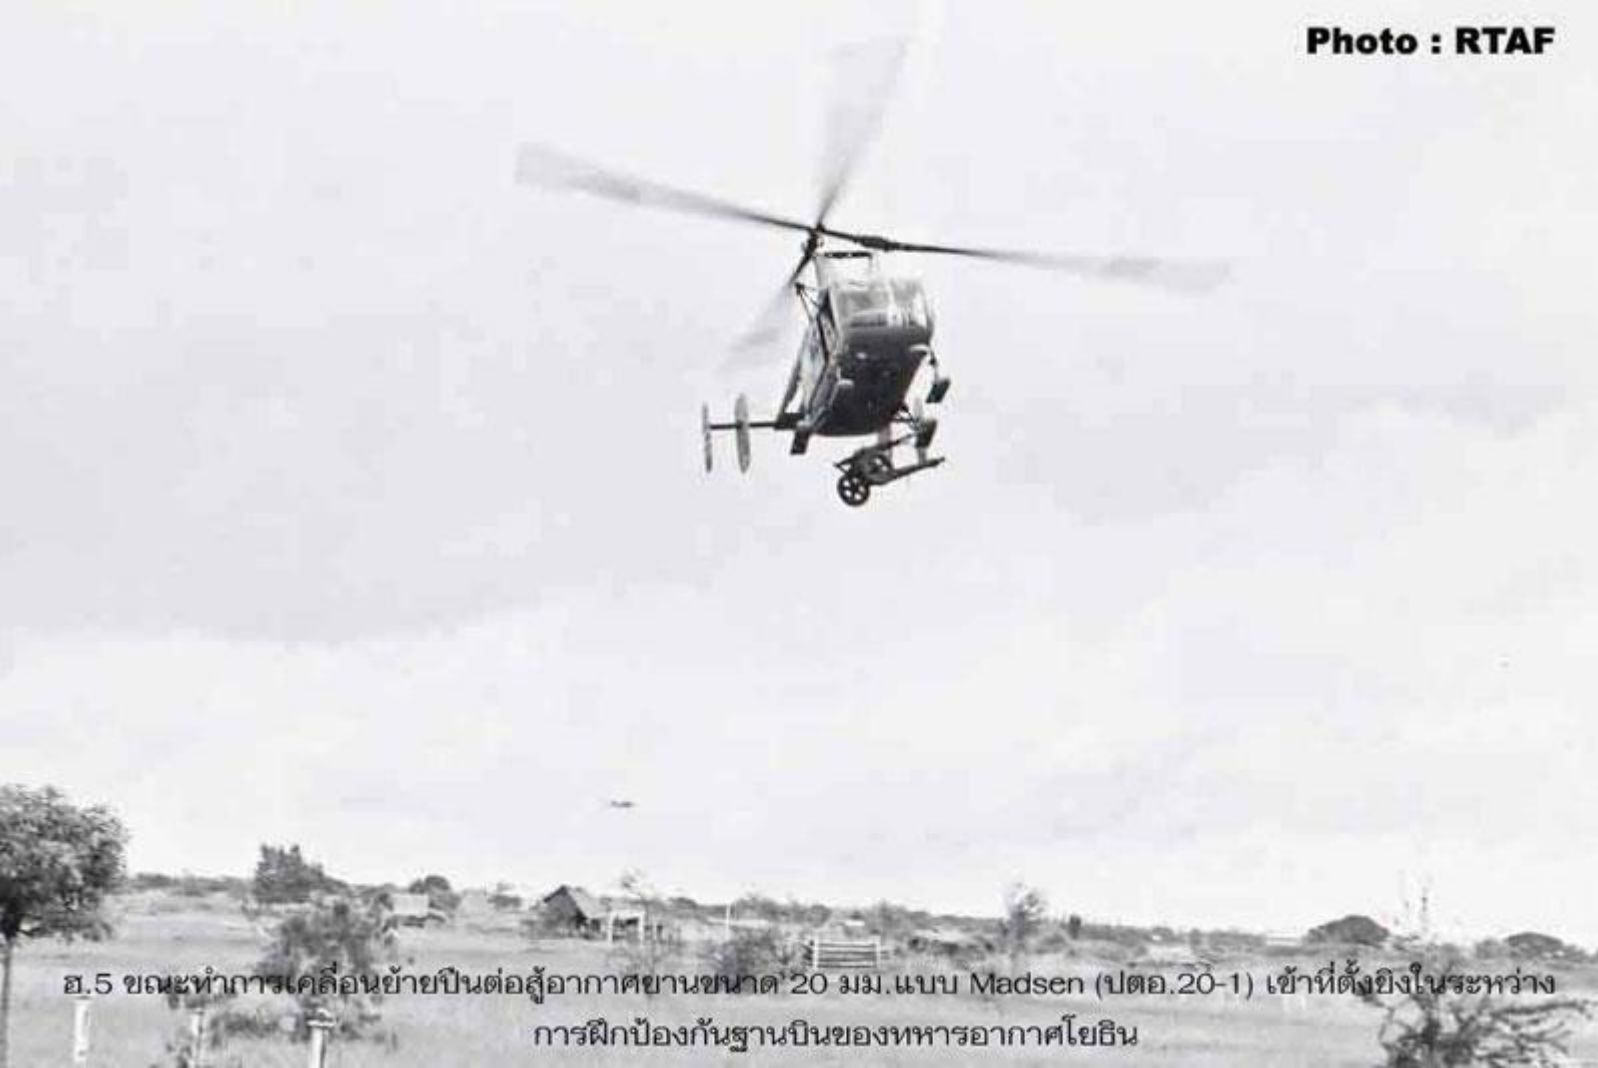
ธ.5 ขณะทำการเคลื่อนย้ายปืนต่อสู้อากาศยานขนาด 20 มม. แบบ Madsen (ปตอ.20-1) เข้าที่ตั้งยิงในระหว่างการฝึกป้องกันฐานบินของทหารอากาศโยธิน

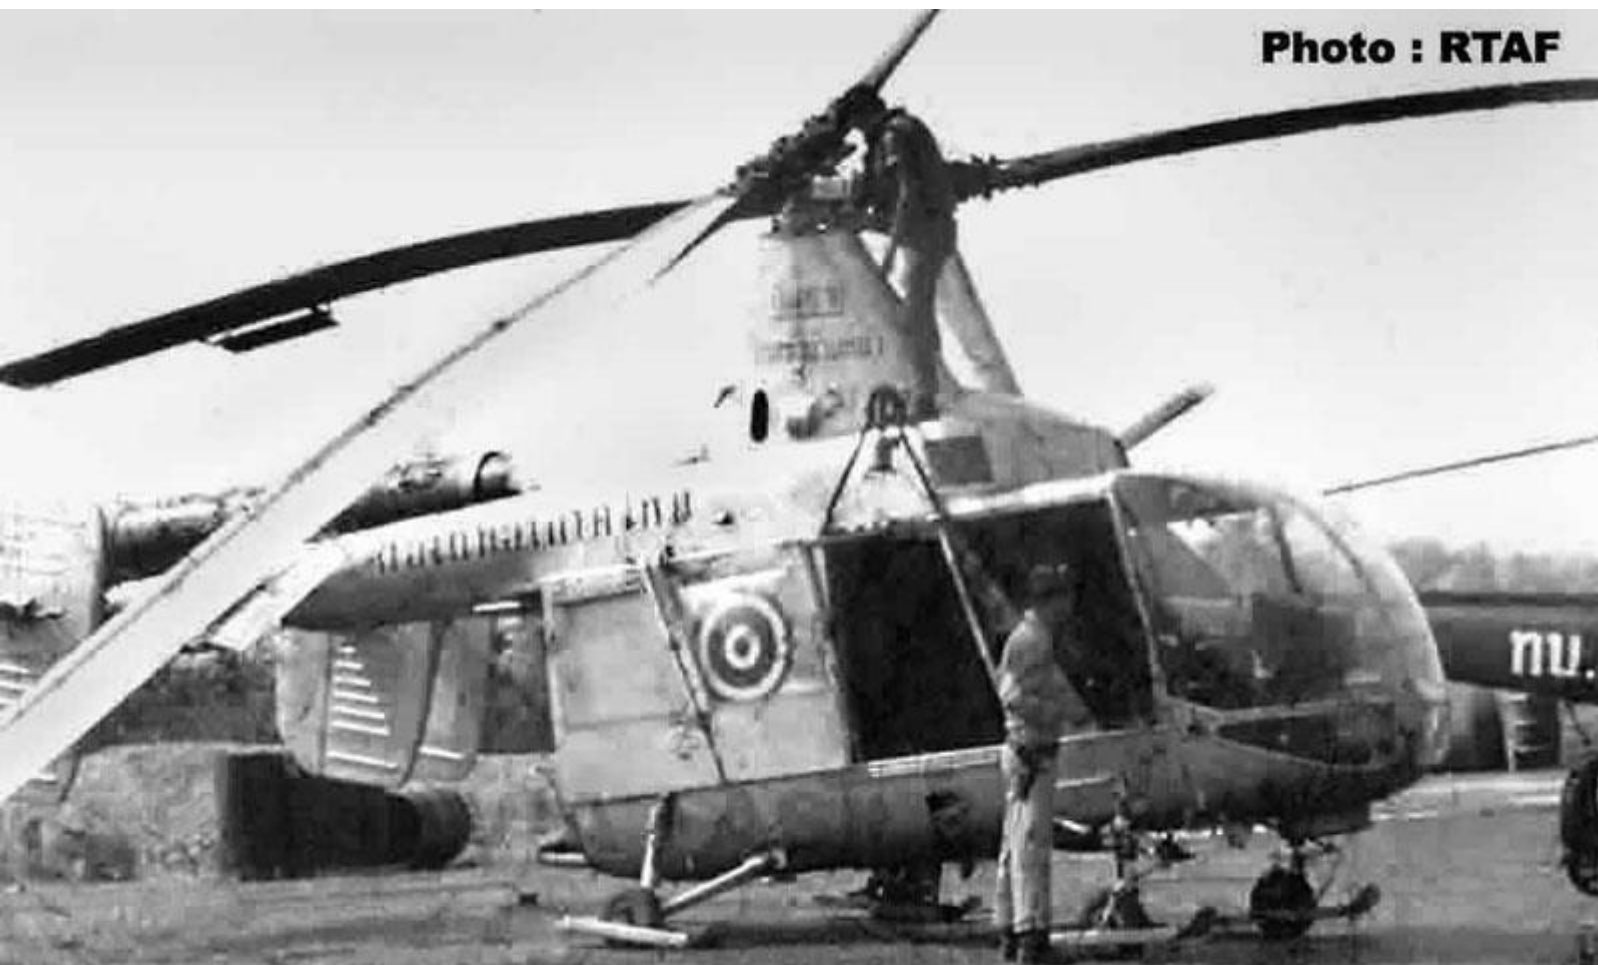
ธ.5 ของ ผ.ง.31 ที่ถูกส่งไปสนับสนุนภารกิจการปราบปราม ผคต. ในช่วงปี 2512 โดย ธ.เครื่องนี้ประจำอยู่ที่ สนามบินห่มสีก (สีกหลง) จ.เพชรบูรณ์ ร่วมกับอากาศยานแบบอื่นๆ ทั้งของ ทอ. และ ทบ.
